Hej Hans!!!

Da jeg modtog dit ur var det i en sørgelig forfatning...
det trængte til en istandsættelse!

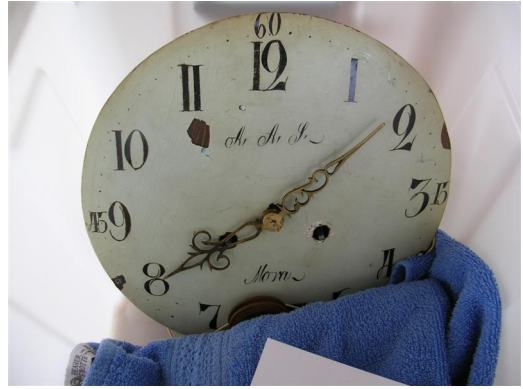
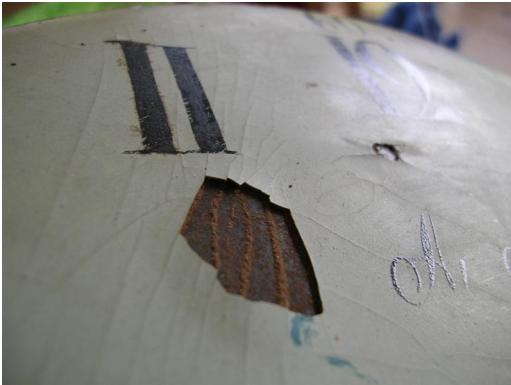
Da jeg modtog plastkassen med lodder, ur, nøgle og pendul så jeg at skiven ikke havde det godt!

Malingen faldet af og tidligere reparationer sås på skiven.

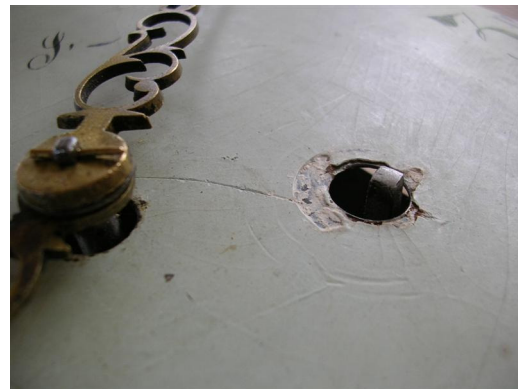
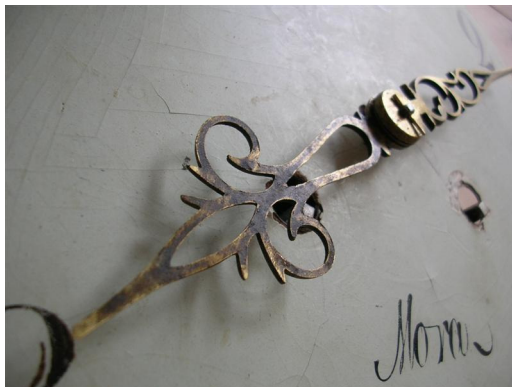
Jeg ser også straks at en tidligere urmager har vendt timeviseren på hovedet... de skrå og pæne kanter sidder på undersiden...nå, det er let at rette!

Nøglen er også knækket, men det kan jeg sagtens ordne med lidt lim...

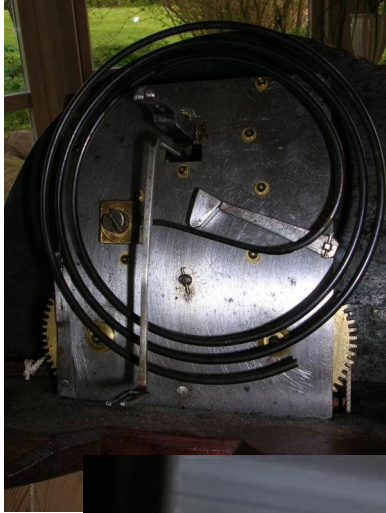
Jeg kan se at flere af de små messinglejer er slidt...

Det er meget normalt for et ur det har fungeret i mange år. Jeg forventer at akselejerne i urets lejer skal poleres, og at der sikkert skal skiftes 6 til 8 messinglejer.

Efter rensning af delene må jeg i gang med er at fjerne slidtage på lejer i uret.
Selvom man tidligere har repareret slidtage ved at `slå` lejer sammen, så finder jeg det mere korrekt at montere messing- forringer (rør).

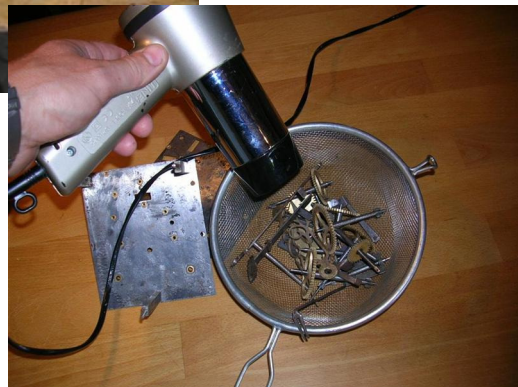
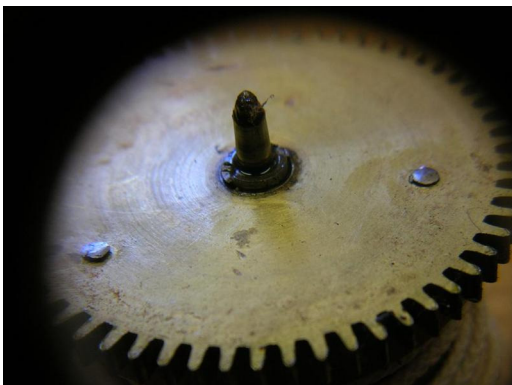
Hmmm... Valsehjulene (dem med snoren rullet op) er fremstillet af en træ- rulle og et messingtandhjul... delene er nittet sammen, og gammelt tørt træ tåler ikke vand, så jeg må nøjes med at børste og tørre gammel olie væk med en klud.

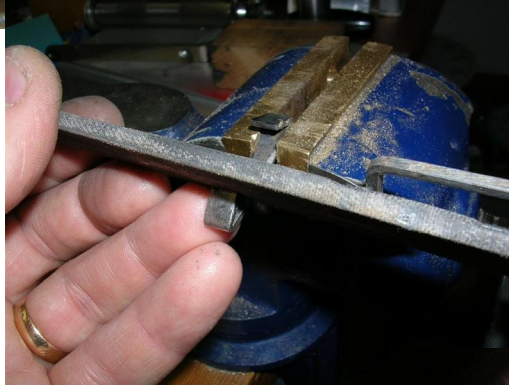
Jeg har forsøgt at fotografere de nye vinkler, men det var ikke let...Jeg har rettet her (pil 1) og her (pil 2)...

Jeg grovfiler vinklerne til, og polerer fladerne så messingtænderne ikke slides.

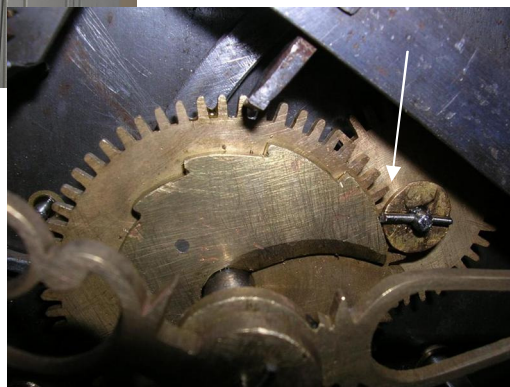
Der er mange "småfejl" som gør at energien forsvinder... Her er der to dele der ikke bør røre hinanden

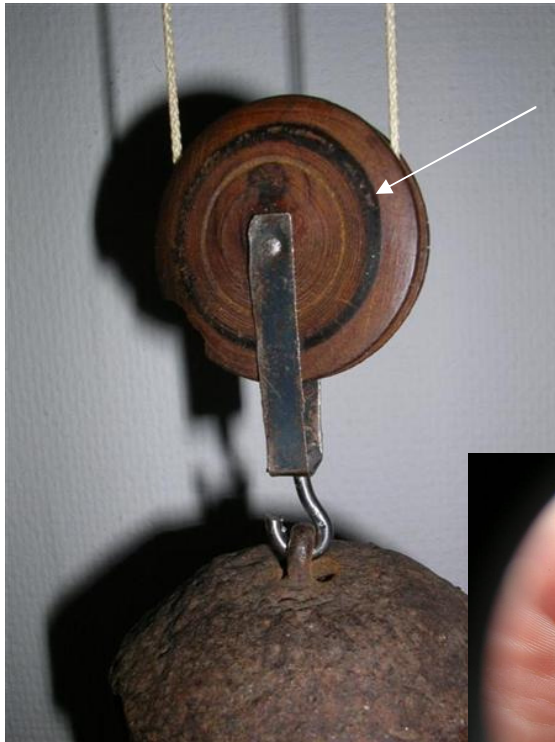
Jeg opdager også at urets trisser af træ klemmer sig fast... se den sorte ring. Ved pilen klemmer træet mod metalbøjlen!

For at bevare trissernes originale udseende retter jeg fejlen ved at fremstille 2 kroge som lodderne kan hænge i...

Krogene gør at loddets vægt ikke kan klemme trissens metalsider sammen...
Det virker fint!

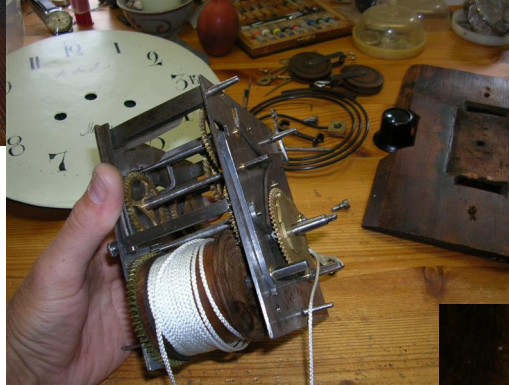
... som jeg skrev tidligere i denne artikel, så er de opræksvalser som snoren er rullet op på, nittede sammen.

Derfor er det ikke let at se de tænder der siger "klik - klik" når man trækker uret. Derfor må jeg igen skille uret ad - igen!
