Restaurering af et Junghans ATO

April 2022

Jeg sender her lige et par billeder af dit fine ur:
En "Junghans ATO" !

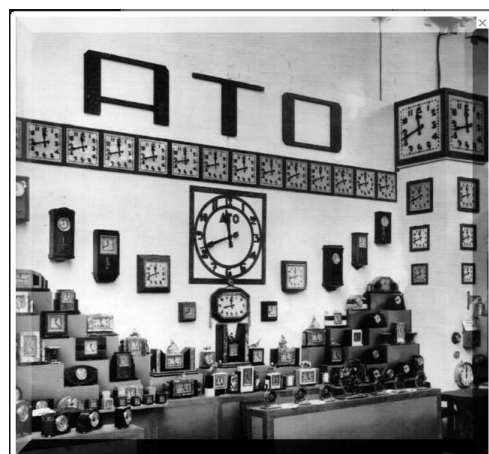
(Leon Hatot, Paris Fair 1930)

Udstillingen her er fra 1930, hvor urets funktionsprincip "ATO" er lige opfundet....

Og hvad er det der gør uret spændende???

Det der gør uret spændende er urets simple og funktionelle opbygningsprincip:

Et batteri har forbindelse til en kontakt... Når tandhjulene tænder for kontakten får en spole strøm... (spole = en lang snoet kobber ledning)...

Når spolen får strøm gennem kontakten opstår et magnetfelt i spolen... og magnetfeltet skubber til en fast magnet på urets pendul---

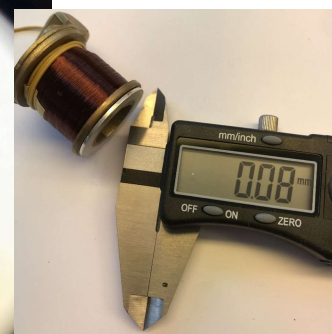
Her har jeg taget et billede af spolens kobbertråd... Kan du se den (smiler)

Kobbertråden er 0,08mm tyk.. Det er tyndt!

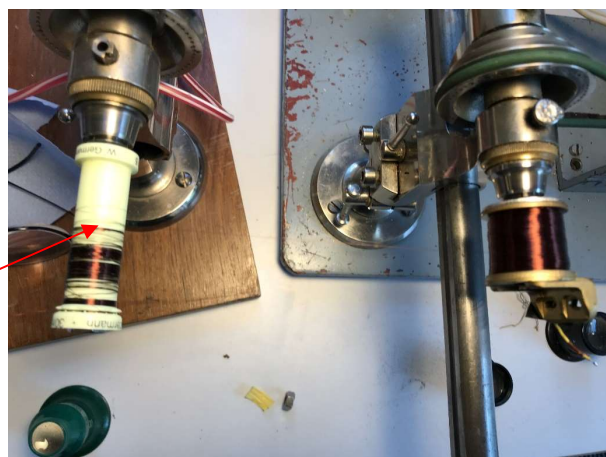
Og jeg tænker længe over hvordan jeg kan få kobbertråden til at fungere igen....

- Købe en ny spole: DER KAN MAN IKKE !
- Jeg finder et firma der sælger ny kobbertråd på store ruller... så derfor er jeg mere rolig da jeg prøver at restaurere den gamle...

Jeg spænder urets spole op i min lille drejebænk, og ruller tråden over på min kones sytrådstrisse...

Internettet hjælper mig med at beregne at tråden er 800 meter lang!!!

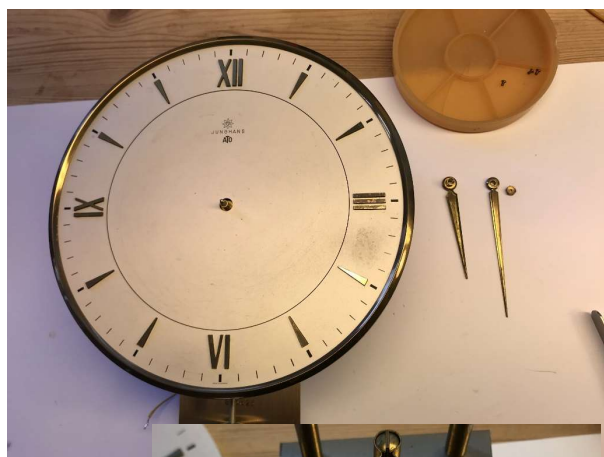
Nu, hvor jeg føler at jeg har styr på det elektriske... så går jeg i gang med at finde de mekaniske fejl:

Jeg afmonterer urskiven og jeg ser et SMUKT urværk!
Urværket er med flotte slibninger og røde små lejer...

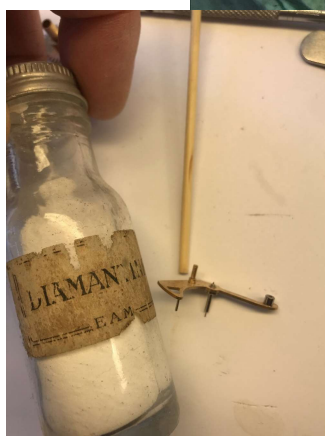
Dette tandhjul har bestemt rust på den lille tap i enden!!!

Rusten på det lille hjul og på andre dele,
fjerner jeg straks med en træpind og
Diamantine, som er et meget fint
slibemiddel...

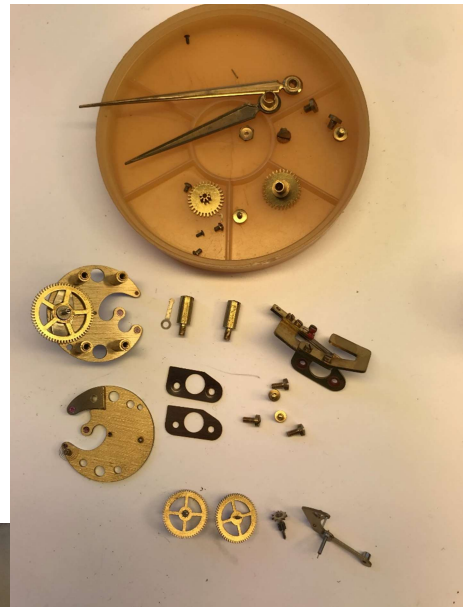
Her ser du alle urets små dele, helt adskilt

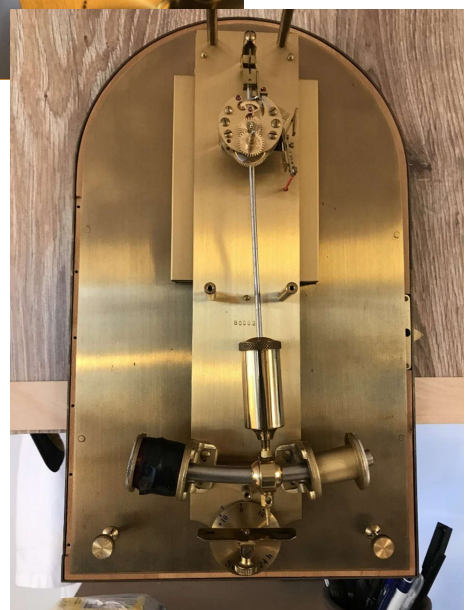
Det er med spænding jeg sætter batteriet
fast og prøver at skubbe til pendulet...

VIRKER DET ???

JO !!! URET FUNGERER !!!

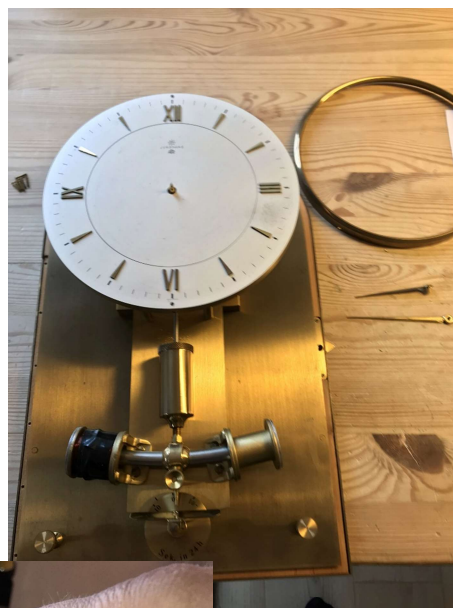
Og efter et par yderlige dage monterer jeg også urets glaslåge...

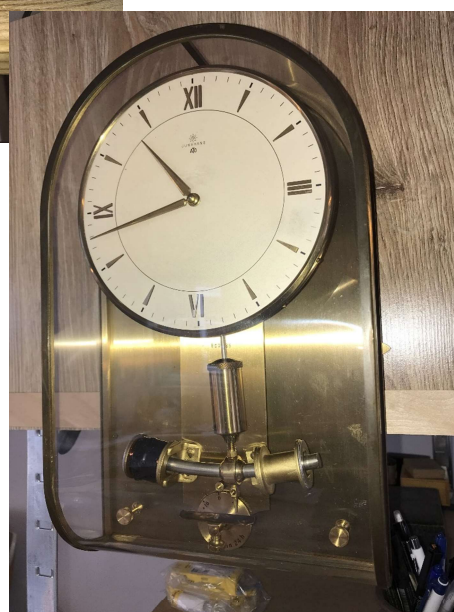
Men... de to messinghus som pynter spolernes lidt elektriske udseende, er meget defekte:

Messinghusene er "sprunget".

Man ser hvordan messingene "folder" sig ud... og jeg må finde en elegant løsning der ikke skæmmer urets smukke og stilistiske udseende...

Jeg får ideen med at dreje to messing-ringe, som så kan holde sammen på husene...
