# Restaurering af et Skibschronometer

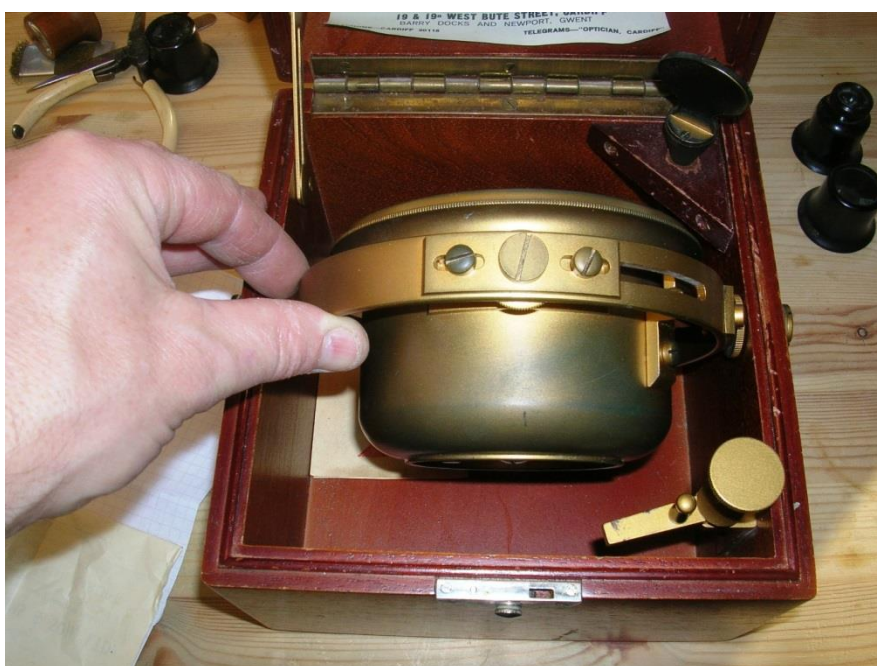
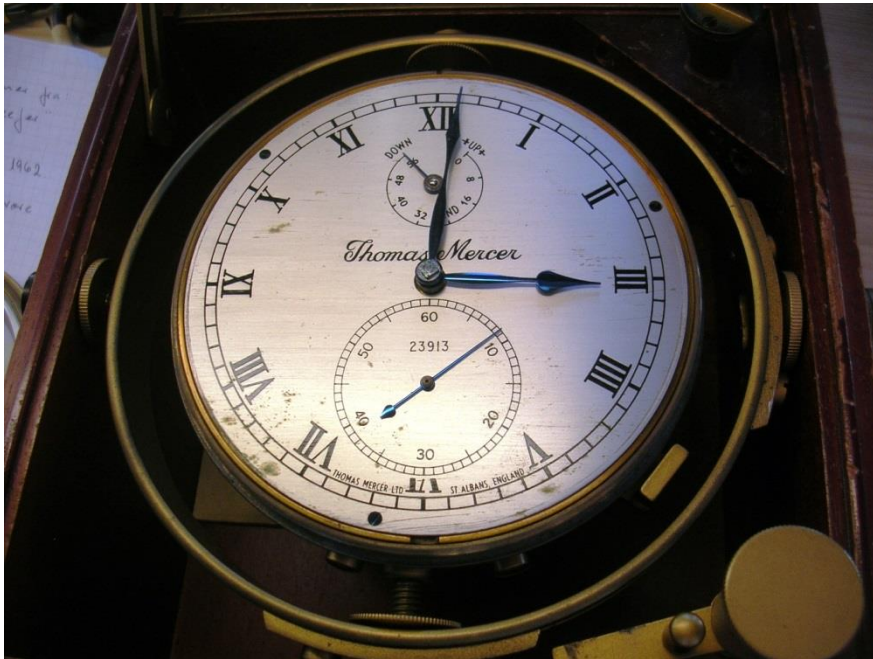
Straks bemærker man at urets "gyroophængte" messingkasse har skiftet farve ... men det er ikke rust eller ir, for messingkassen har original maling i guldbronse og farveskiftet giver uret en smuk patina - man ser at uret er gammelt!

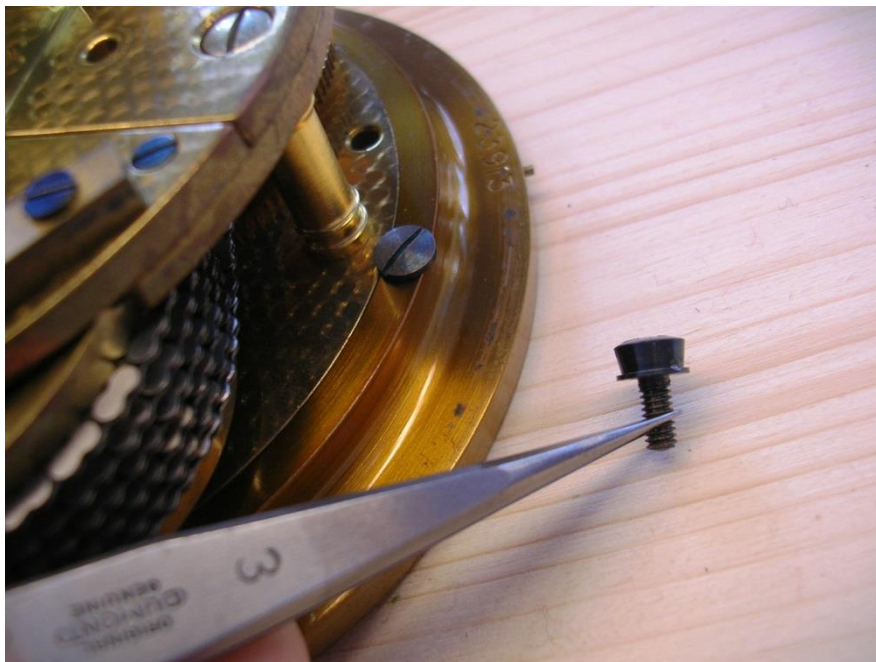
Jeg er her ved at adskille uret...

Bag urskiven ligger de tandhjul der sikrer visernes funktion.

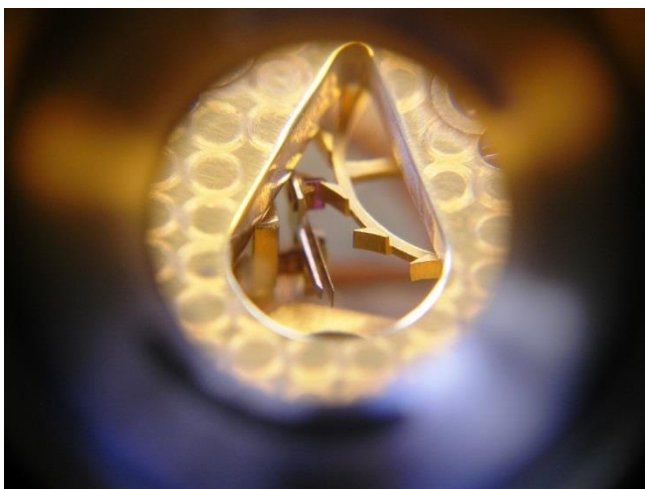
Kronometergangen er speciel fordi den svinger langsomt... og urets tandhjul "skubber" til to små impulssten på balancen...

Her til venstre ses de to sten...

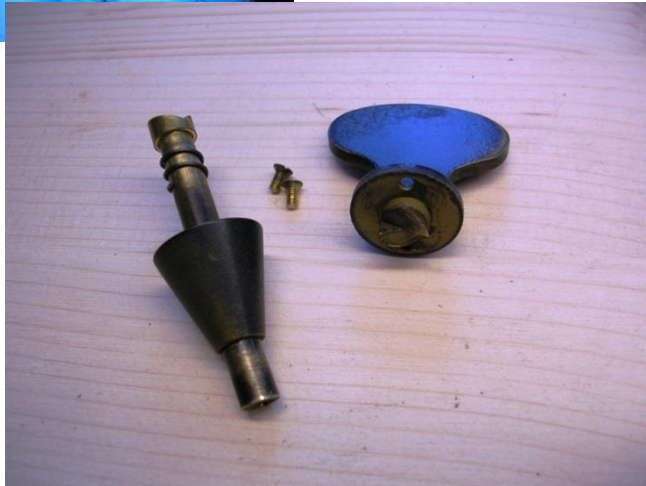
Jeg ser at optræksnøglen også trænger til frisk fejt i sin "Klikfunktion"
