Restaurering af et fransk taffelur:

Maj 2021

Michael Petersen

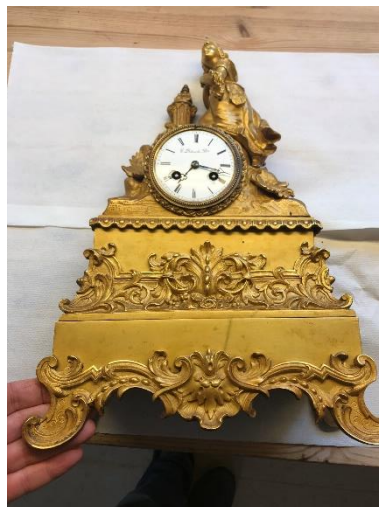
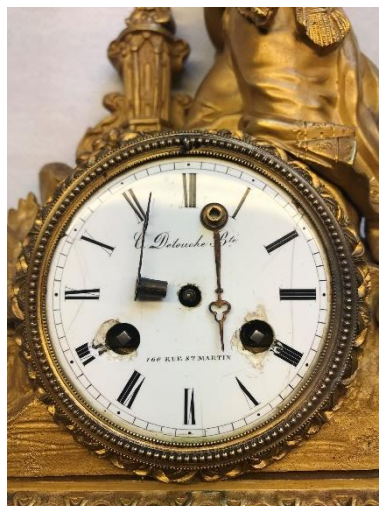
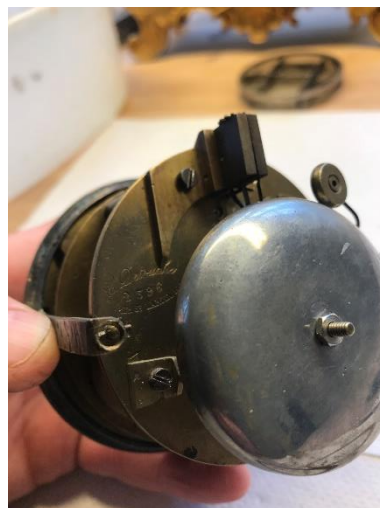
Så jeg begynder adskillelsen med at afmontere viserne, og bemærker at urskiven har skader dér, hvor optræksnøglen trækker uret... jeg vil se om det er muligt at gøre denne skade pænere med hvis voks...

Da jeg har løsnet urværket fra urkassen ser jeg at uret er ganske snavset... Messingværket er helt mørkt, og det er ganske normalt. Hvis uret ikke har været eftersat i adskillige år, så tørrer olien ind, og messingdelene oxiderer. Det er helt normalt.

På klokken, bagerst, sidder en ny og moderne møtrik... det er IKKE pænt, og gør det svært for urmageren når uret skal flyttes, og pendulet dermed skal løftes af og på... derfor beslutter jeg at der helt bestemt skal fremstilles en ny "fingermøtrik" i smukt traditionelt design og i messing!

Derfor drejer jeg en ny messingmøtrik i traditionelt design og monterer urets klokke i uret ... Se det var pænere, og nu kan urmageren let fjerne klokken når urets pendul skal løftes på...

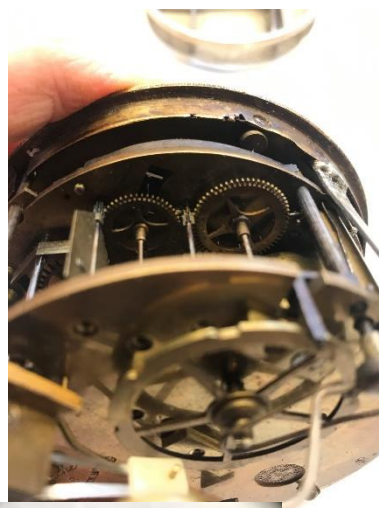
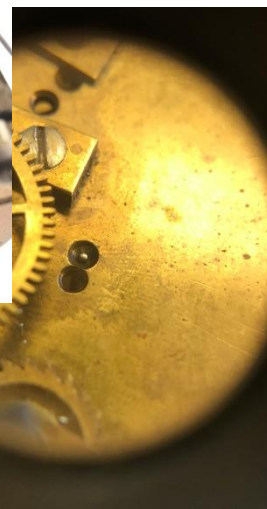
Rust !!

Når jeg ser på urværket, så er urdelene meget medtaget af messing-ir, og enkelte ståledele har rust...
... og lejerne er helt sat til med gammel tør olie

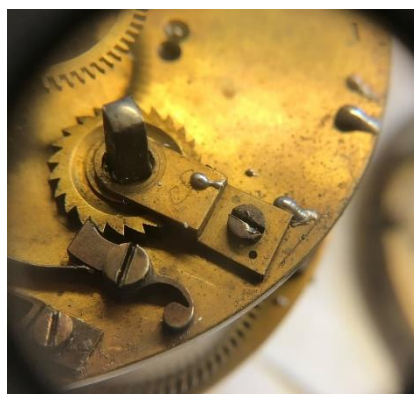
Men jeg ser også at der tidligere har været udført reparationer med loddetin... det er ikke kønt og må fjernes!

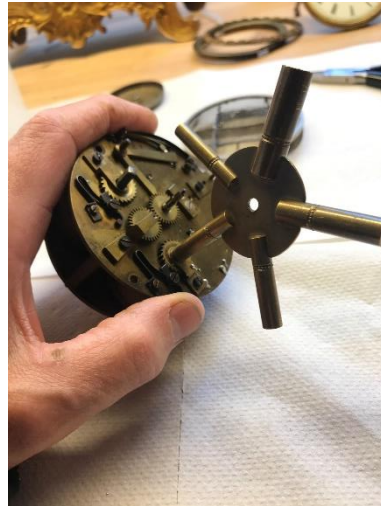
Først fjerner jeg al energi fra fjedrene ved at dreje baglæns på min lidt specielle optræksnøgle.

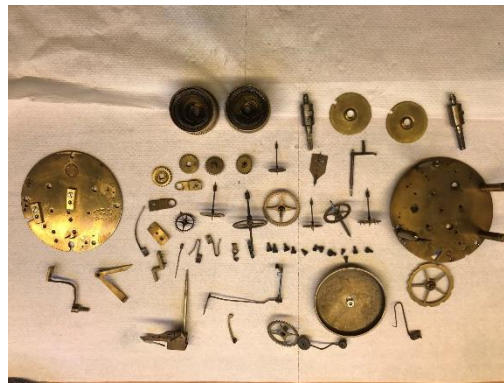
Her ses alle dele helt adskilt .

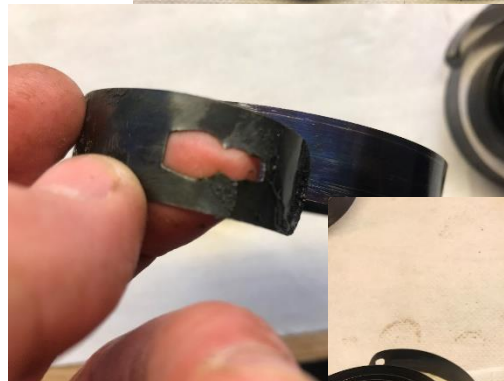
Og fjedrene er lige ved at knække !!!
Godt at det ikke er skedt, for så går tandhjulene ofte i stykker...

Så jeg måler fjedrene op, og bestiller 2 nye hovedleverandøren i Randers...

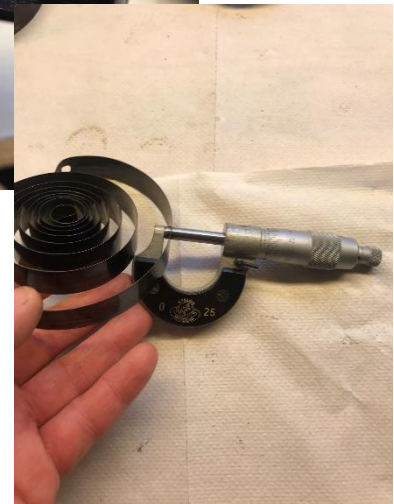
Og jeg opdager at urets justering af pendulet er helt defekt...

Øverst på urskoven (ved kl. 12) sidder en lille justeraksel, og akslen går hele vejen gennem uret og om til pendulets ophængsfjeder. Ideen er, at hvis urmageren drejer "med viseren" så bliver pendulet løftet og uret går hurtigere. Hvis man drejer "for langt" så kan man desværre knække tænderne på pendulets løftmekanisme, og dette er sket her !!!

Dermed kan urets præcision ikke justeres – ØV !

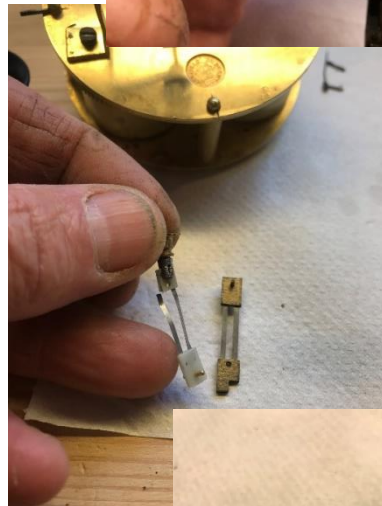
Her har jeg taget et billede af pendulets løftmekanisme – helt adskilt... og det er det lille tandhjul , i enden af den aksel jeg holder i hånden, som mangler en tand for at mekanismen kan fungere..

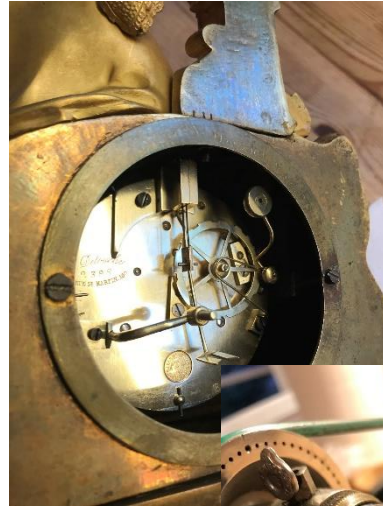
På dette billede har jeg monteret urværket i urkassen, og der var engang en messing fingermøtrik som holdt klokken...

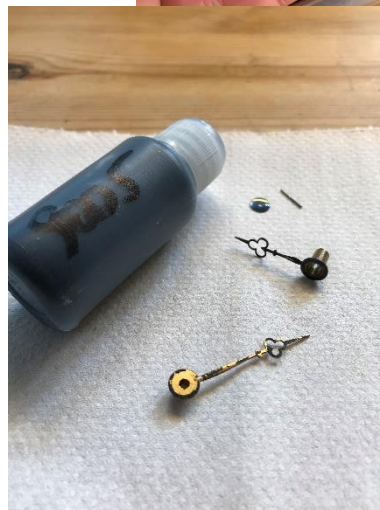
Og jeg ser at den ene viser er lavet i messing og den anden er lavet af stol... derfor maler jeg begge med sort sådan at de er pæne og ens!
