Jeg skriver her lige en lille historie til dig, om hvad jeg har lavet ved jeres ur .

Producenten har forsøgt at efterligne et traditionelt ur af typen " Old American Wallclock "

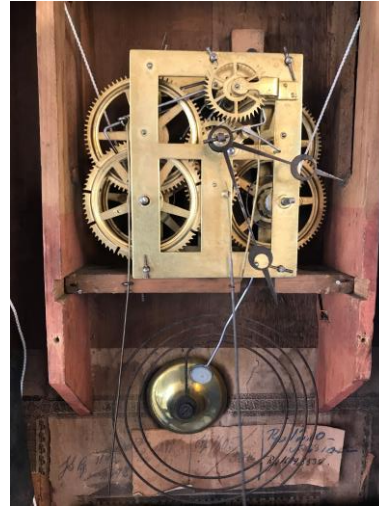
Urene er traditionelt lavet med tynde messingværkplader, dog i en god kvalitet messing, og med tynde tandhjul i ret stor diameter. Her har jeg fotograferet mit eget ur fra 1890 som hænger på mit værksted.

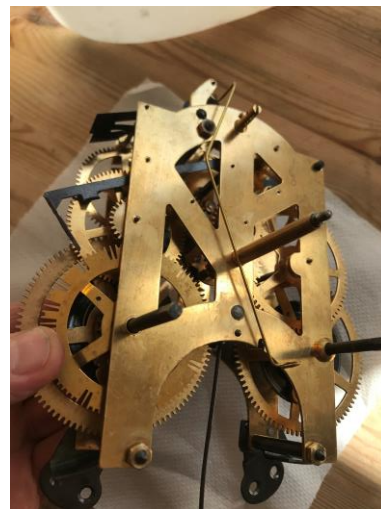
Og her har jeg taget jeres urværk ud af trækassen og jeg ser at slagværkets tællemekanisme er helt af samme type... dog lavet i meget tynde materialer. Derfor tænker jeg at der nok er slitage på nogle af urets dele... Vi får se !

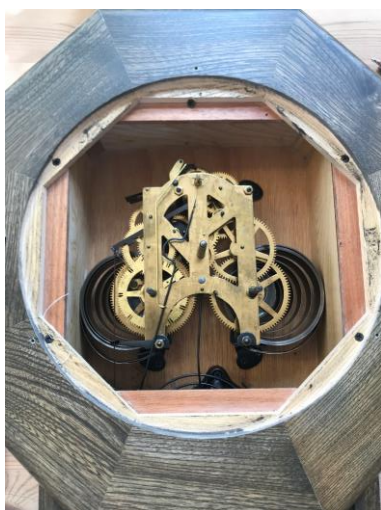
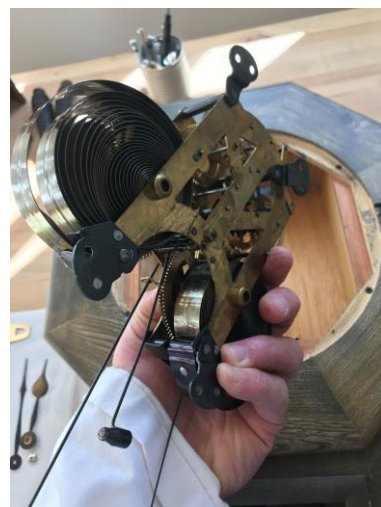
Uret er konstrueret med lange, lange fjedre så uret kan gå i 30 dage... Det er også ofte set på traditionelle Amerikanerure !

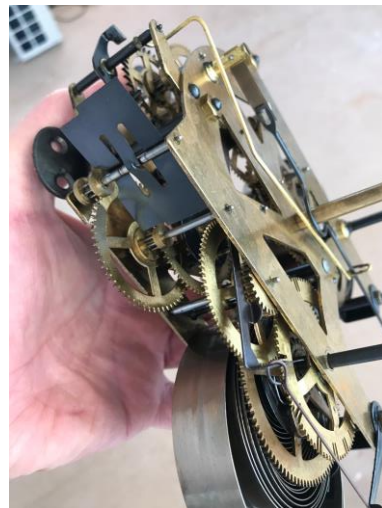
Så: Med urets optræksnøgle drejer jeg BAGLÆNDS på optræksfunktionen indtil fjedrene er helt slappe.

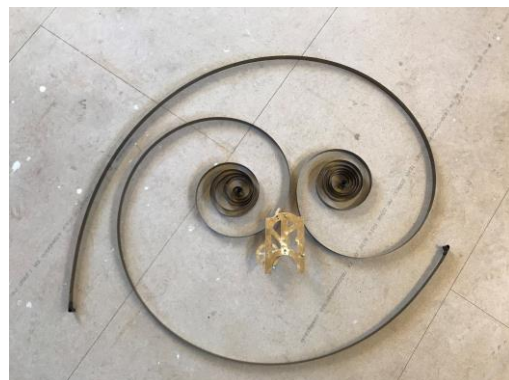
Og fjedrene er bestemt store... Se bare !

(Zoom ind og se urets værkplade sammen med de store fjedre)

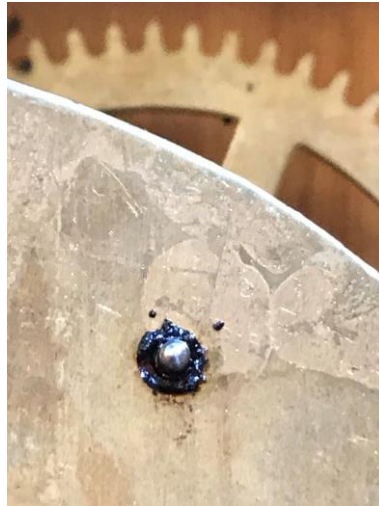
Da jeg har uret spændt ned , ser jeg meget gammel olie... så uret skal helt bestemt renses!

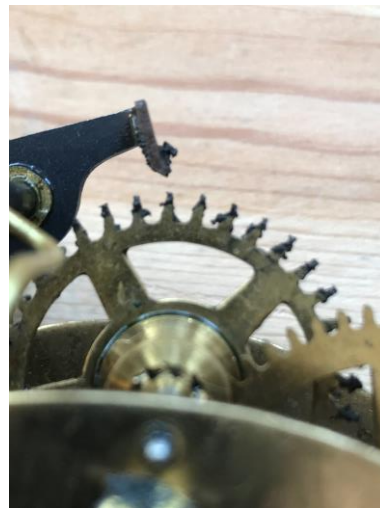
Og den ganghage der sikrer at pendulet kan vippe fra side til side, den er helt smurt ind i gammelt tørt fedt !!!

Det skal bestemt renses.

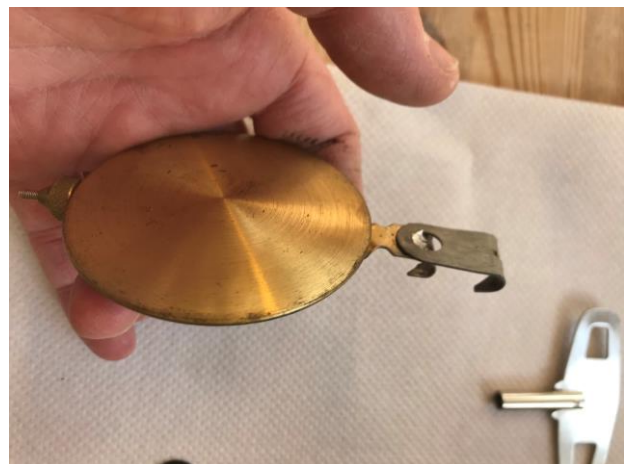
Og... jeg ser at nogen har forsøgt at lodde en længere arm på pendullincen... det er helt forkert, og det har sikkert skyldtes at en urmager ikke har kunne få uret til at gå præcist på tiden... jeg må klare dette senere!

Men en tidligere urmager har lavet et forlængerstykke på pendulet... det er ikke godt, så jeg afmonterer forlængerstykket !

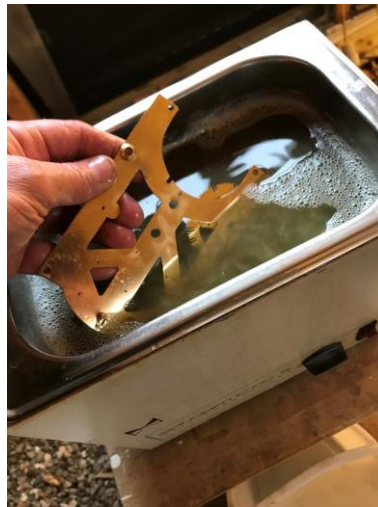
Jeg bruger en sæbeopskrift fra 1928, som indeholder brun sæbe og occalsyre... denne væske renser messing helt fantastisk, og jeg anvender "moderne" ultralyd i mit rensekar.

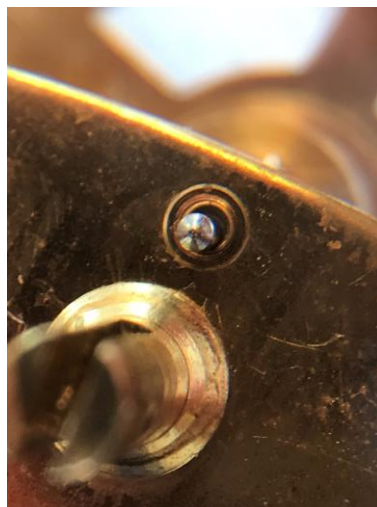
Efter jeg har tørret alle dele med rigeligt varm luft, så ser jeg at urets lejer er ganske slidt. Da alle tandhjul i ure altid drejer samme vej rundt, så sker der det at hjulene slides ud til siden...

Og centerafstanden mellem hjulene ændres dermed. Jeg har en opgave i at flytte hjulet tilbage på den rette plads med nye messinglejer.

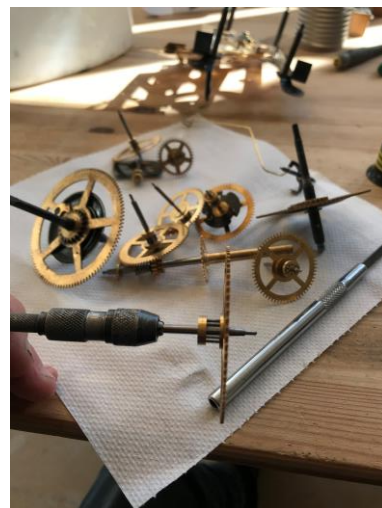
Og alle tapper skal poleres !

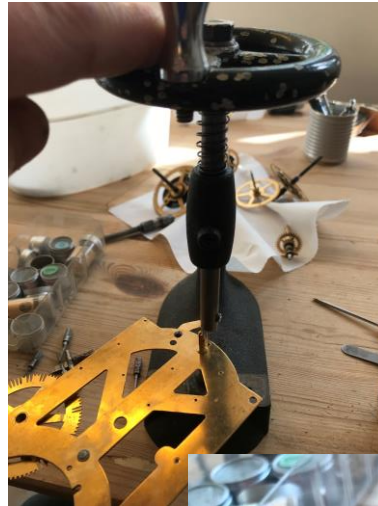
Jeg har en håndboremaskine som er velegnet til at bore de lejer op, hvori der skal monteres nye messinglejer:

De bor jeg bruger har kun én kniv, i modsætning til alle andre bor der har 2 knive... dermed kan jeg skære kun i den ene side af det slidte hul i messingværkpladen, og dermed "flytte" det fejlplacerede centrum tilbage på plads.

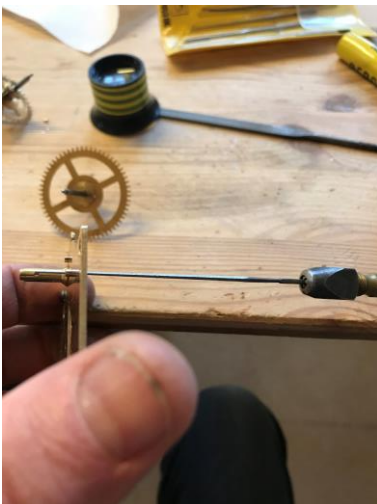
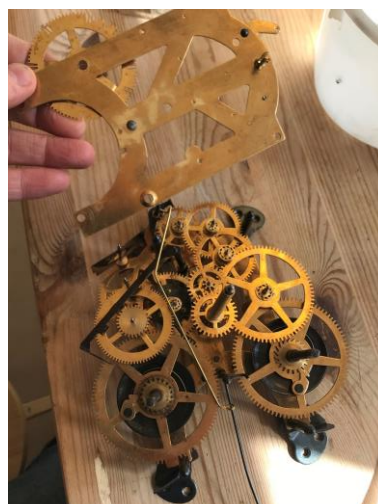
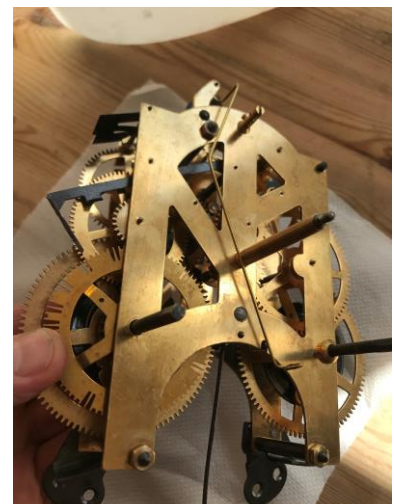
Lejerne skal tilpasses til de polerede tapper. Det gør jeg med en slank og konisk riv-al, og uret prøvesamles for at se om alle lejer er i orden !

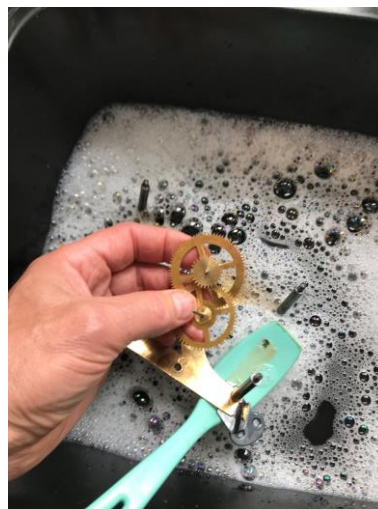
Denne gang i opvaskesæbe og rigeligt med varmt vand.

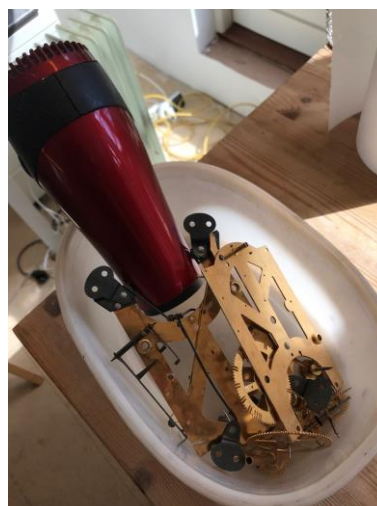
Efter tørring samles uret igen men.... De store fjedre gør samlingen af uret noget besværlig !

De der store fjedre... Ja, jeg smører begge fjedre med en Vaseline / teflon fedt, som jeg i mange år har haft god erfaring med... fjedrenes kraft gør at fjederen skal glide ganske let samtidig med at fedt'en skal bære et stort tryk...

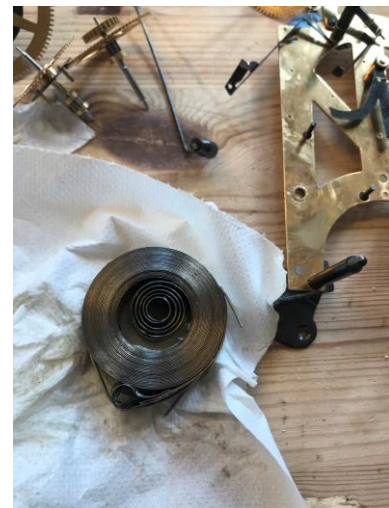
For at kunne montere fjedrene i uret må jeg spænde fjedrene op i en lille ring af ståltråd... det gør jeg i hånden, og mine hænder bliver smurt helt ind i fedt, og jeg bruger ganske mange kræfter... jeg kan først fotografere ad jeg igen har vasket hænder !!!

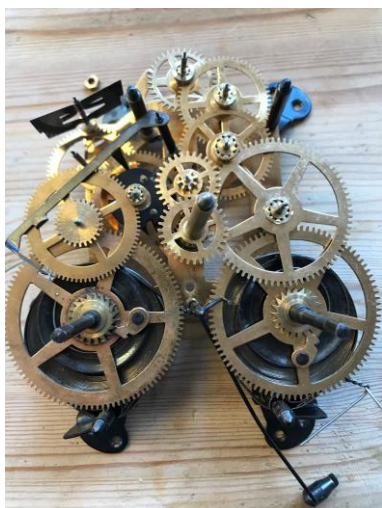
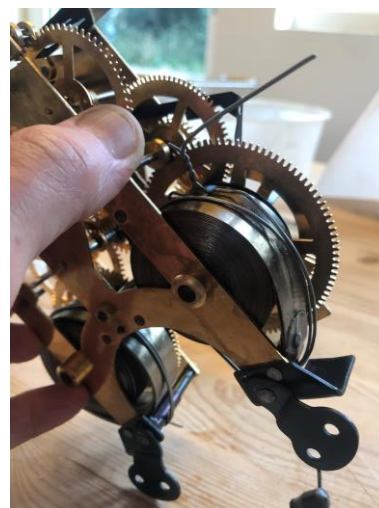
Her er begge fjedre i det ur der skal samles.

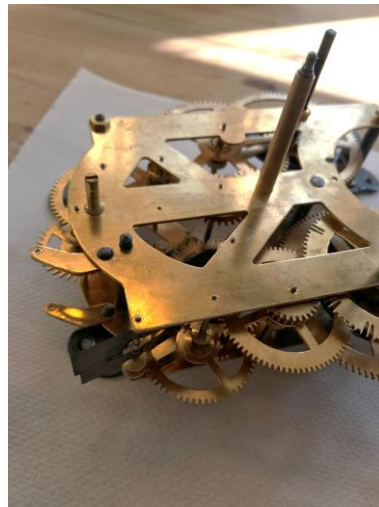
Da uret er samlet og tandhjulene i slagværket er justeret så slagene tæller korrekt, opdager jeg at urets ganghage er HELT ude af justering !!!

Dette er vist årsagen til at uret har haft problemer med at fungere , og årsagen til at en tidligere urmager har loddet et forlængerstykke på pendulet!!!

Ganghjulets spidse tænder rammer helt forkert, og jeg må rette ganghagen ganske meget !

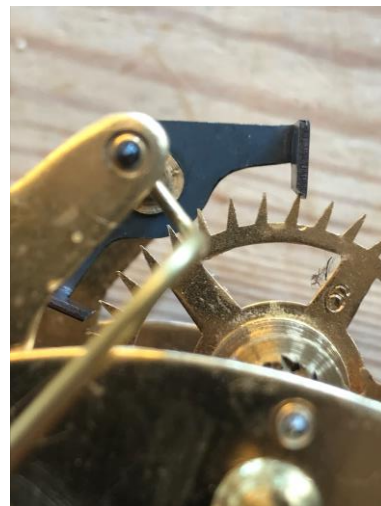
Ganghagens funktion er at overføre ganghjulets roterende energi til en vippende energi, som pendulet bruger når det svinger fra side til side...

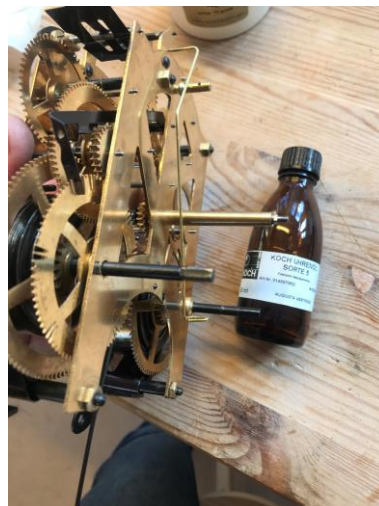
Da jeg har rettet ganghagen, skal uret smøres i alle lejer med Koch-Uhrenöl .

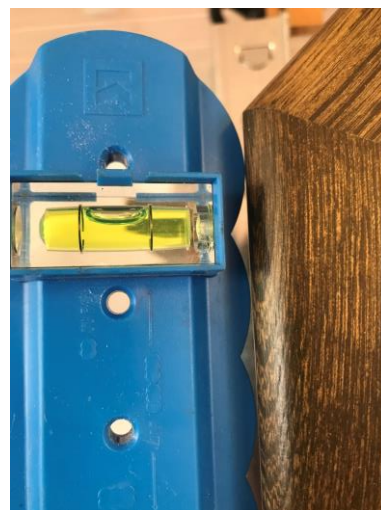
Til dette kan man da godt bruge et vaterpas, men:

Det er smartere blot at lade pendulet hænge helt stille, og bruge skruen i bunden af uret som "lod" ...

Dermed skal pendulet blot hænge lige over urkassens fine samling , og dermed hænger urkassen lige...

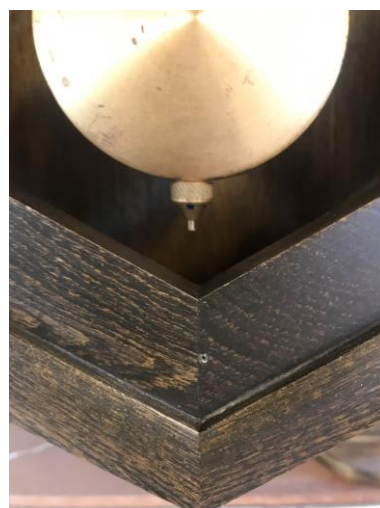
Og husk, at hvis man skruer pendulets skrue OP, så vil uret gå hurtigere, og hvis skruen skrues NED så vil uret tabe... sådan får man uret til at gå ret præcist.

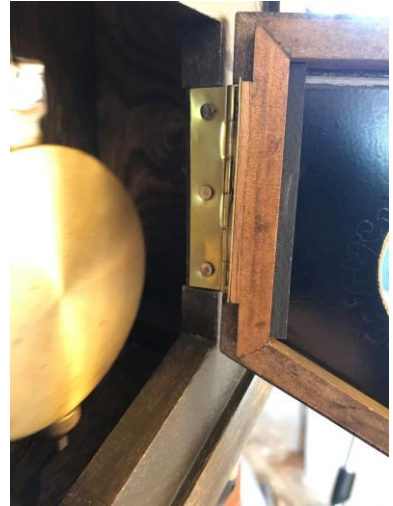
Jeg mangler blot at forbedre hængslet på logen med en lille skrue (i stedet for fabrikkens søm)
